Chemisches Refit: Alte Segel wieder wie neu?

# Verjüngungskur

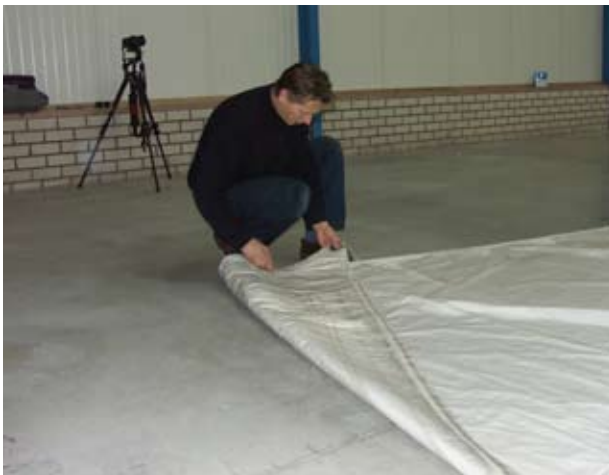
Zunächst kontrolliert man jedes Segel auf etwaige Schäden wie durchgescheuerte Nähte oder Risse im Tuch – diese werden in Absprache mit dem Eigner gegebenenfalls noch vor dem Reinigungsprozess behoben.

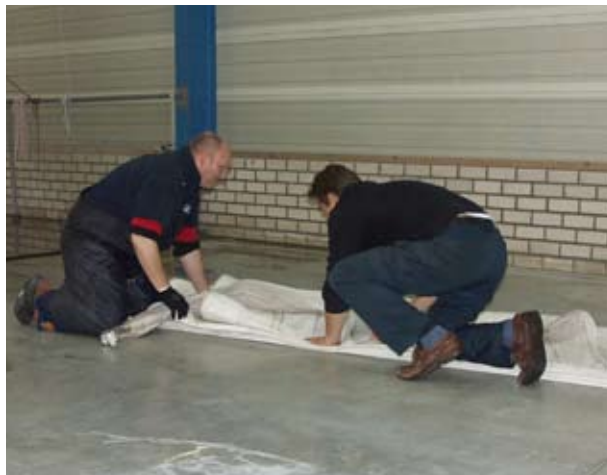
Anschließend wird das Segel sorgfältig aufgetucht. Eine Vorbehandlung ist nicht erforderlich – die Entfernung von Schimmel, Grünalgen und sonstigen Verschmutzungen überlässt man der nachfolgenden Wäsche.

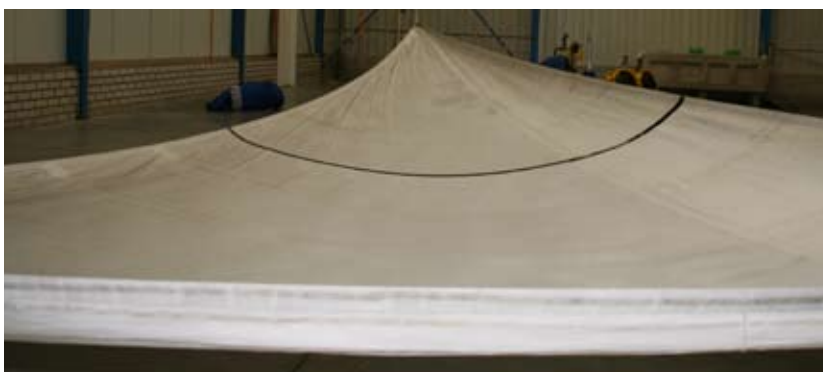
**Die alte Genua hat die besten Jahre längst hinter sich. Im unteren Bereich des ausgereckten Tuchs bildet sich über dem Unterliek eine ausgeprägte „Tasche“.**

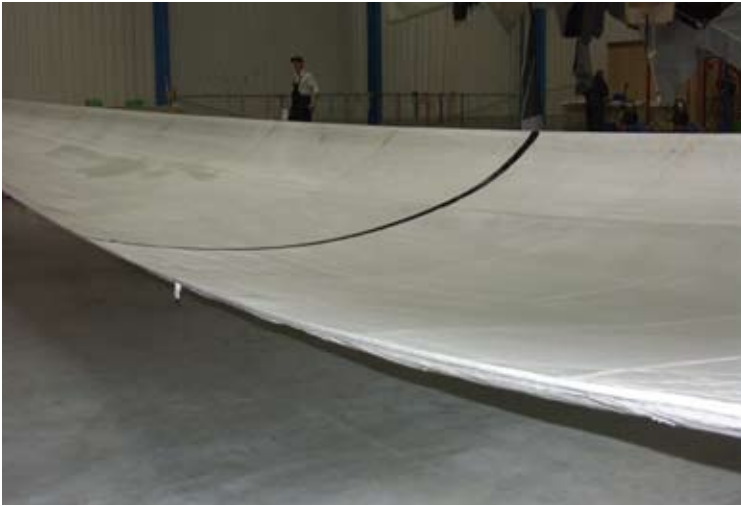
**Das Achterliek der Rollgenua wurde besonders hoch belastet und ist vollkommen ausgeleiert. Von der ursprünglichen Harzung des Tuches ist nichts mehr übrig.**
