Sauber und wieder in Form?

Ein neuer Prozess soll bei der Tuchwäsche auch das Profil verbessern. Ein Praxistest

Clean and back in shape?

A new process will ameliorate the profile during a washing. A field test.

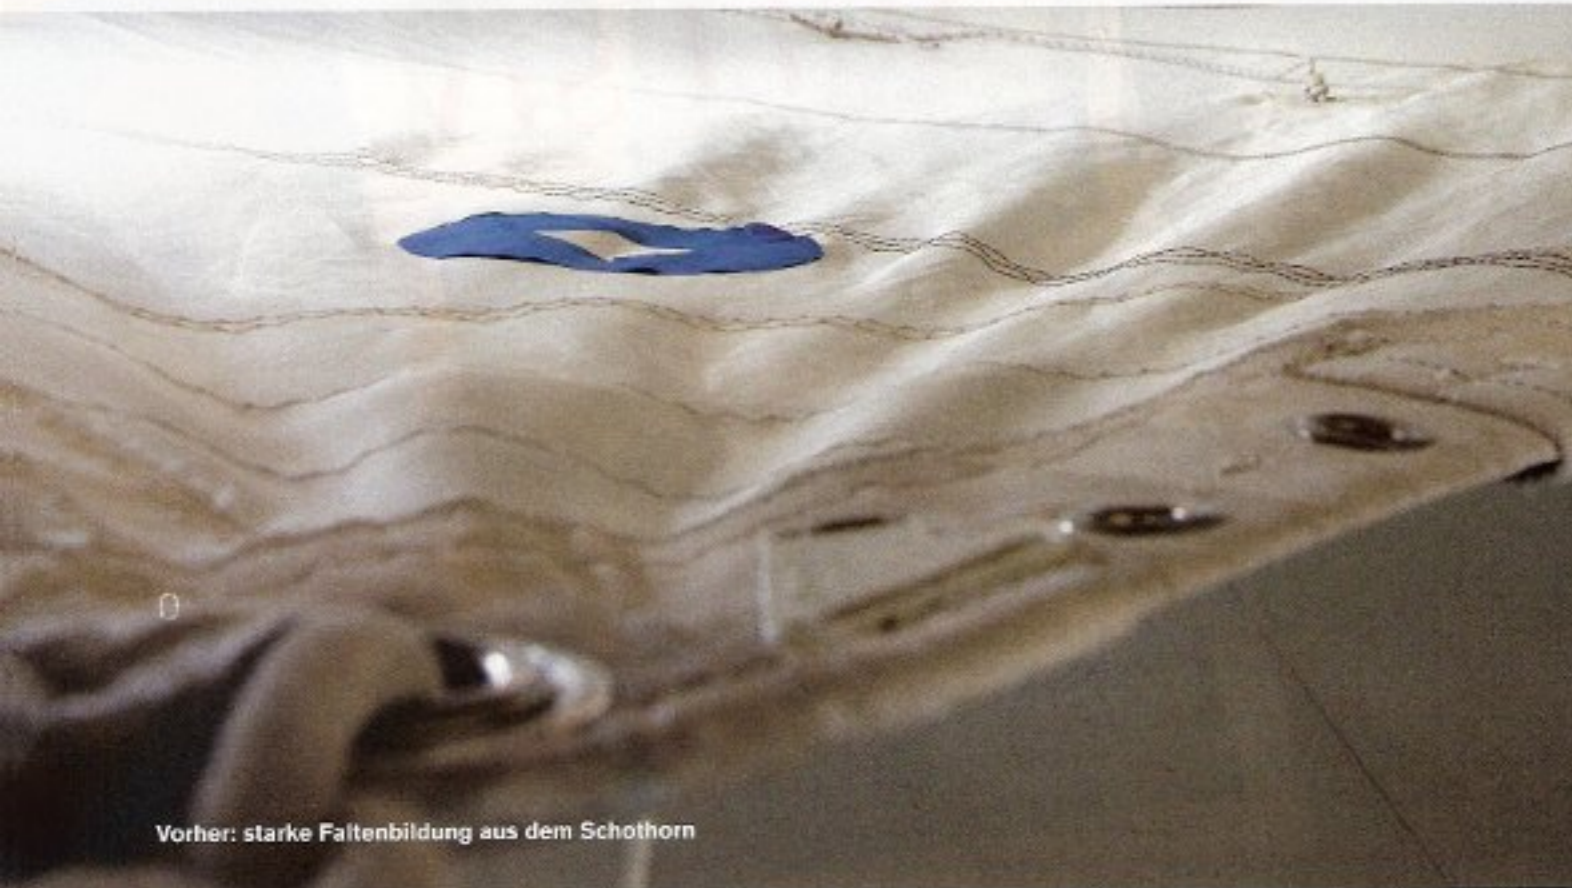
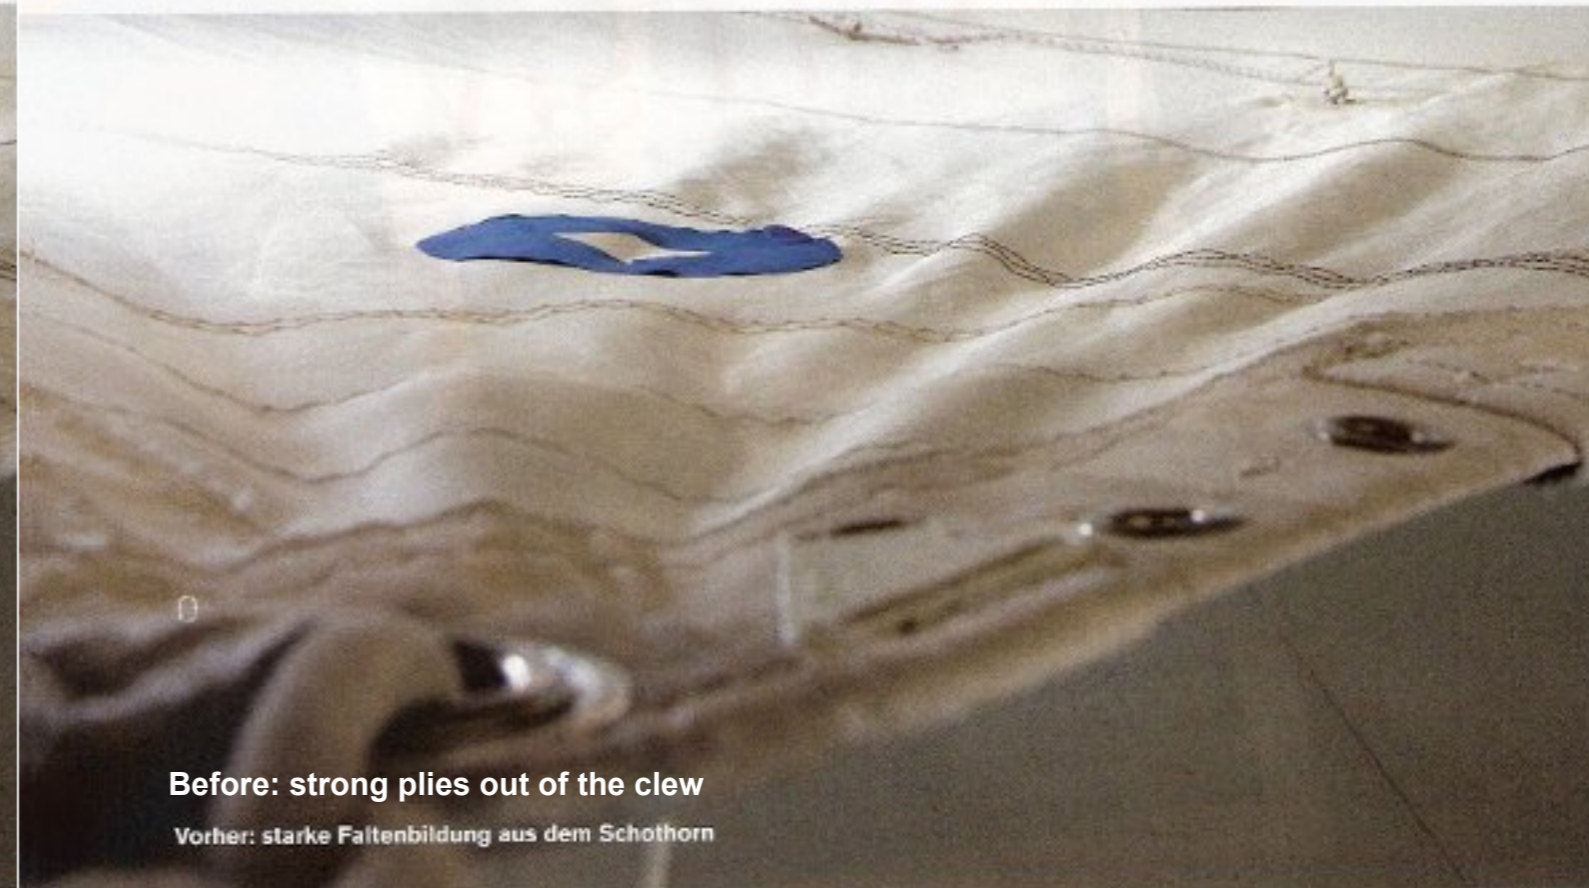
Vorher: starke Faltenbildung aus dem Schothorn

Before: strong plies out of the clew

Ein gutes Segel hat seine größte Profiltiefe näher am Vorliek als ein ausgelutschtes Tuch. Daher haben wir die Position der maximalen Profilierung bei beiden Segeln an einigen Stellen vor der Regenerierung ermittelt und markiert. Dabei zeigte sich das Dacronsegel nach fünf Saisons schon ziemlich aus der Form geraten. Die größte Tiefe liegt etwa auf der Hälfte der Strecke zwischen Vor- und Achterliek, ein Zeichen für ein verschlissenes Profil. Starke Falten aus dem Schothorn weisen auf ein dort stark belastetes Tuch hin. Da das Segel bei Nichtverwen-

A good sail has it's maximum profile depth closer to the luff than a sucked out one. For that reason we determined and marked the maximum profile on both sails on a few spots before the treatment. By this we found out, that the Dacron made sails had lost pretty much of it's shape after 5 seasons. The maximum depth was on half the distance between the luff and the leach, a sign for a worn out profile. Strong plies coming from the clew, point out a strongly stessed cloth. Since the sail is always covered properly when not in use, the degree of pollution is rather low.

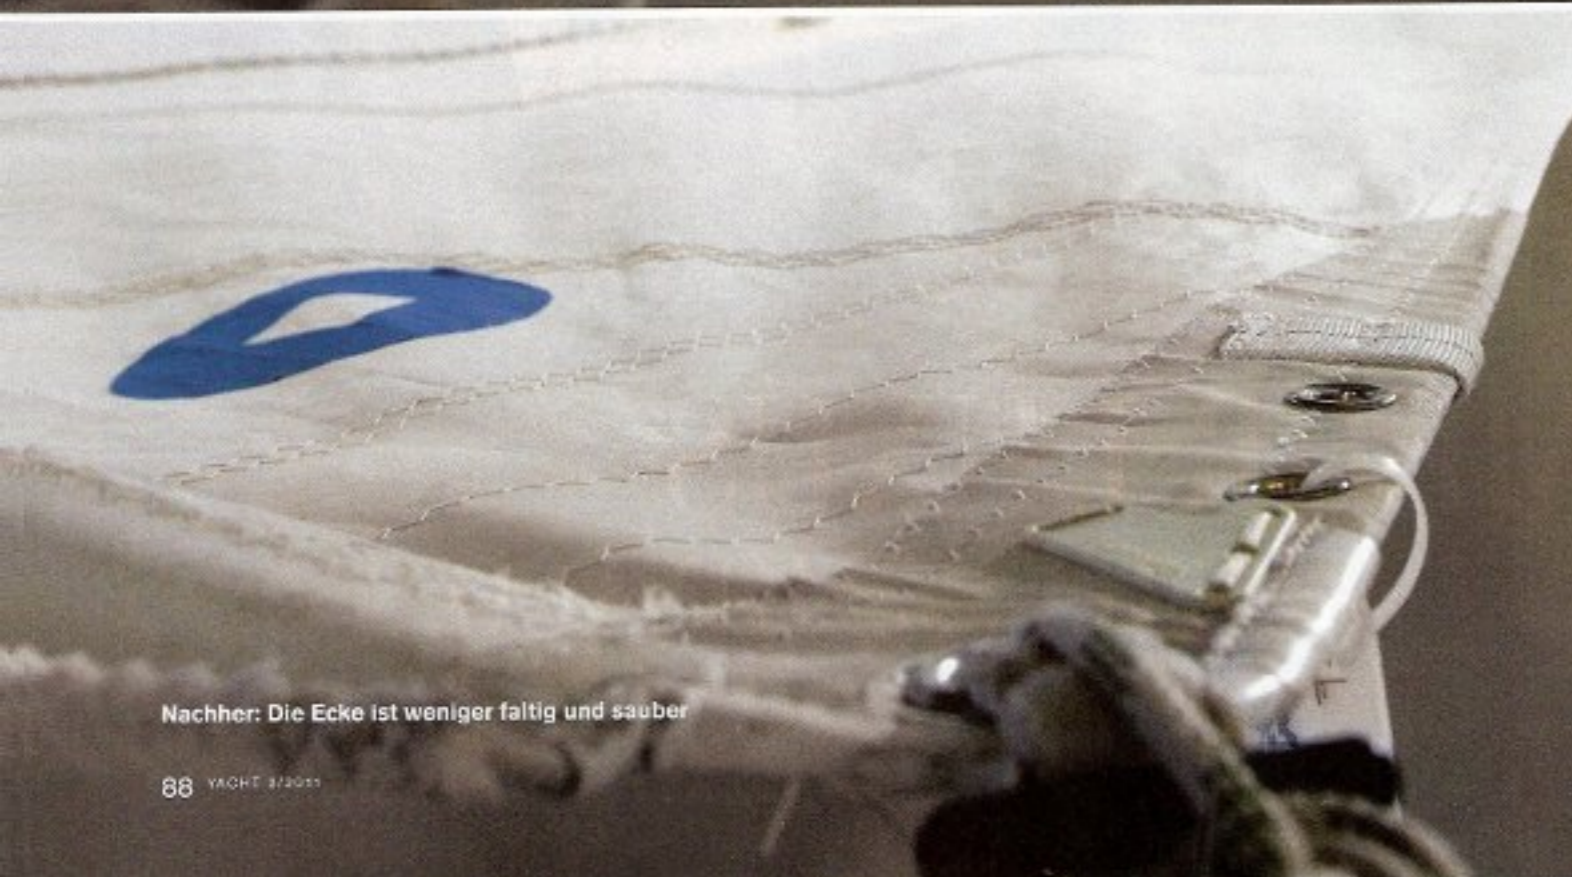
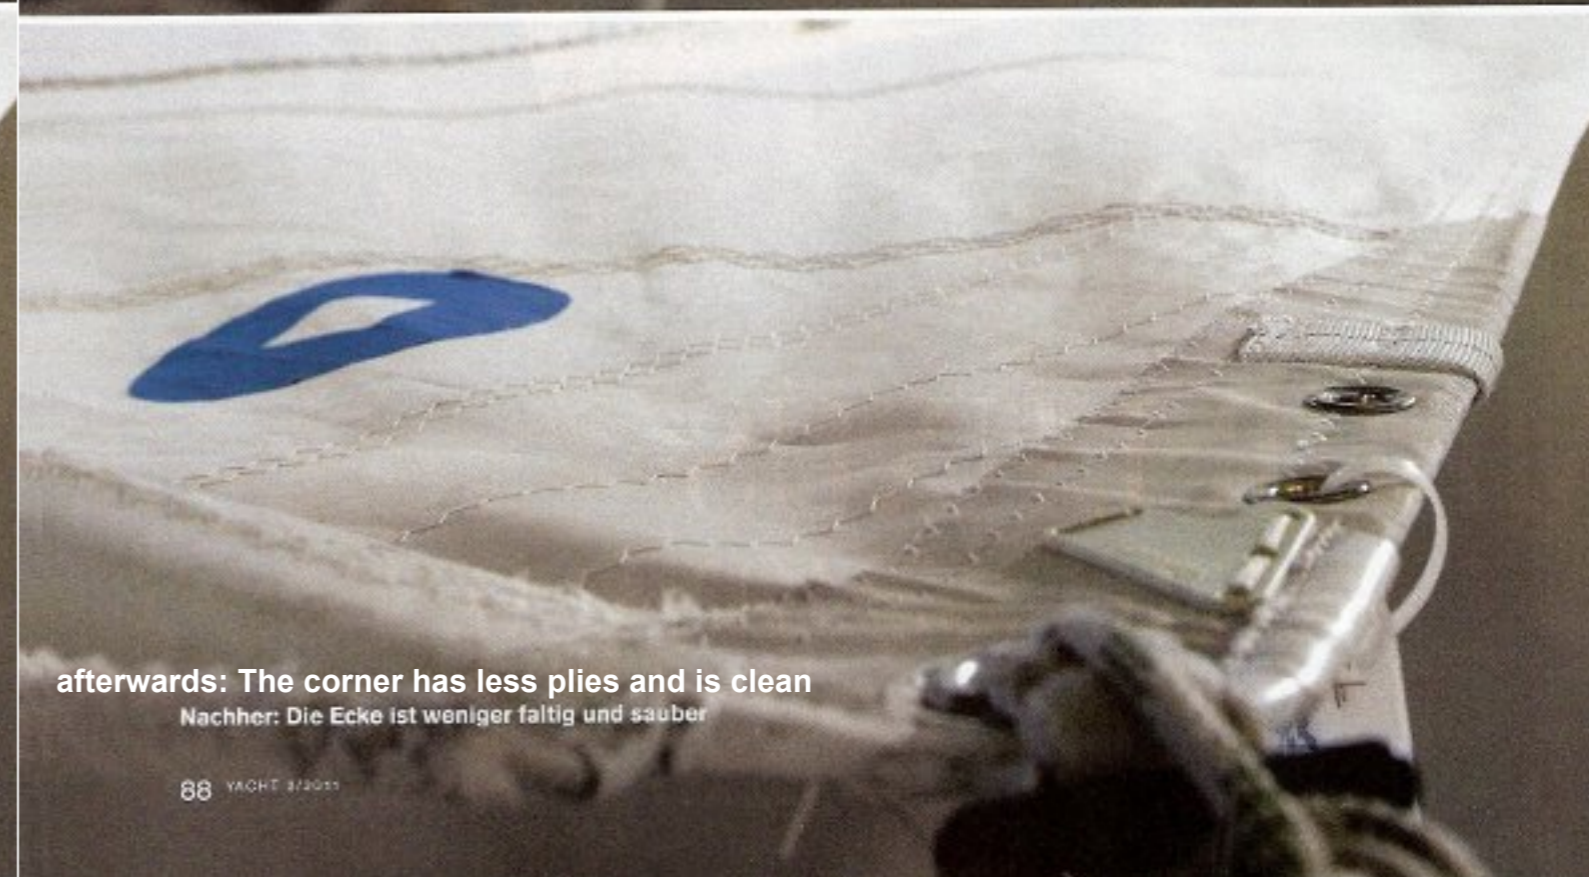
Nachher: Die Ecke ist weniger faltig und sauber

afterwards: The corner has less plies and is clean

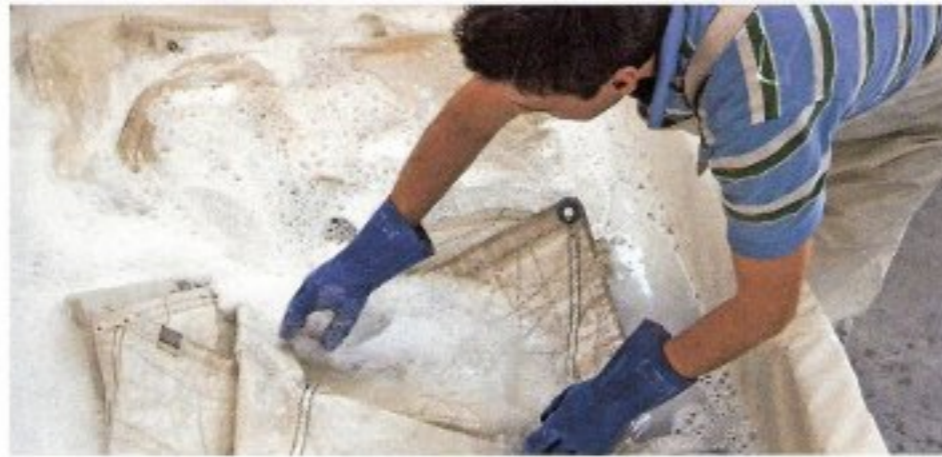
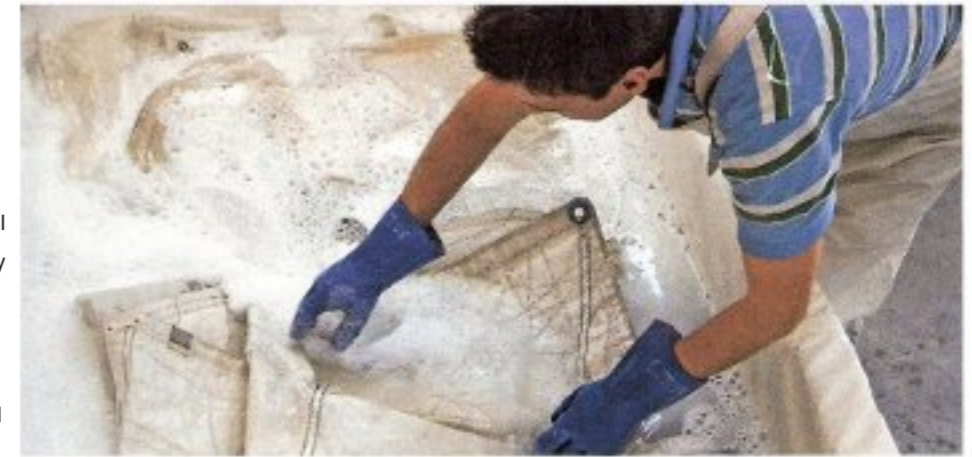
Schonendes Verfahren: Reinigungsbad und Neu-Versiegelung des Segels

Bei dem neuartigen Verfahren sammeln Partner der Finns, meist Segelmacher, Tücher aller Art und jeden Alters und schicken sie zum Unternehmen in Nummela. Dort werden die Segel in mehreren Schritten zunächst in chemischen Bädern gereinigt und dann getrocknet. Dabei, so Carsten Kröckel, deutscher Gründer von Red Gull, der jetzt in Finnland lebt und arbeitet, wird das Fixierungsharz um das Polyestergewebe von Dacrontüchern gelöst. Kette und Schuss ordnen sich dann von selbst wieder so an, wie einst bei der Herstellung auf dem Webstuhl gedacht war. Die durch Belastung des Tuchs hervorgerufene Veränderung der Orientierung der Fäden bildet sich zurück. Anschließend wird das gereinigte Segel wieder

gets cleaned in various chemical baths and then dried. Thereby, so the german founder of RED GULL living now in Finland, Carsten Kröckel says, the fixation resins are loosened from polyester yarns. Warp and shoot can realign, as it once was thought to be done on the loom. The changes in orientation of the yarns, caused by stressing, regress. After that the cleaned sail will be newly resinated, which freezes the actual situation. Thermal treatments are not applied.

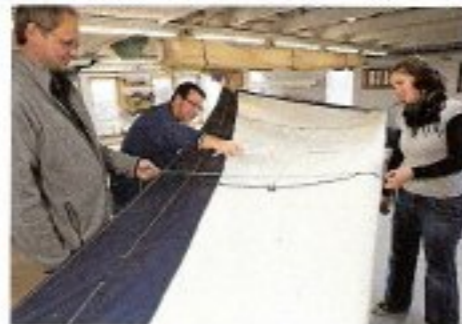
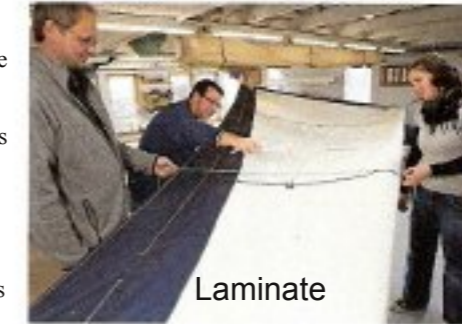
Vorher

Die Laminatgenoa zeigt eine Rundung am Vorliek. Ansonsten ist das Profil gut

Was das Profil angeht, zeigt sich unsere Genoa nach vier Saisons in Topform. Lediglich am Vorliek konnte man eine Wölbung ausmachen. Diese ist typisch für ein Rollsegel, ebenso wie die deutlichen Schmutzeinlagerungen entlang des Achterlieks. Der dortige UV-Schutz hilft eingewickelt gegen Sonne, aber eben nicht gegen Dreck und Regen.

Concerning the profile, our genoa is still in top condition. Only to the luff you can notice a concavity. This is typical for furling sails, as well as clearly visual pollutions among the leach. The UV protection cloth helps against the sun, but not against pollutions and rain.

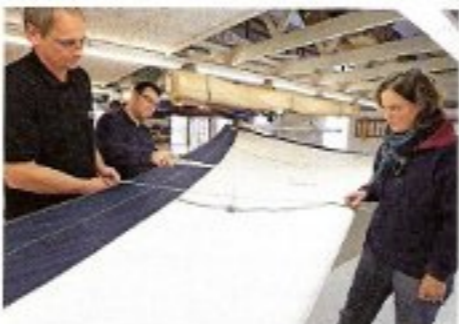
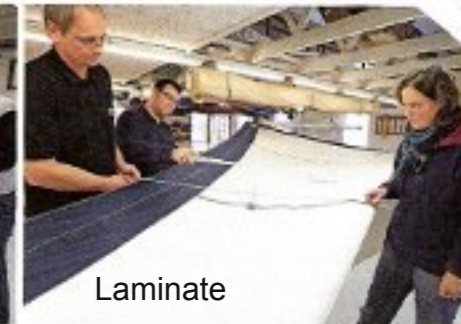
Nachher

Wie erwartet, hat sich die Form weder positiv noch negativ geändert

Anders das Laminattuch. Es ist insgesamt sauberer als zuvor und fühlt sich neuwertig an; allerdings sind auch einige in tiefer liegende Schichten eingedrungene Flecken nach wie vor zu sehen. Was das Profil angeht, hat sich, wie vorhergesagt, bei der Genua nichts geändert.

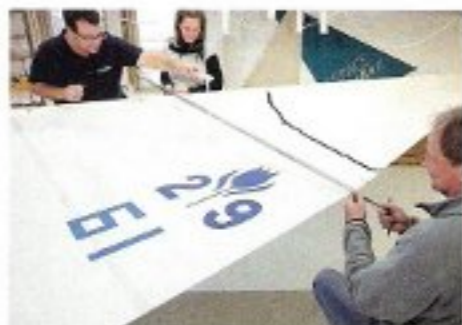
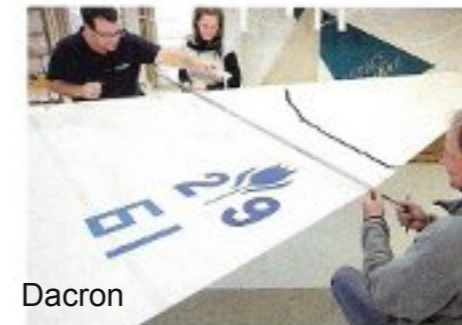
Das Dacrongroß hat seine maximale Tiefe etwa in der Mitte (blauer Punkt)

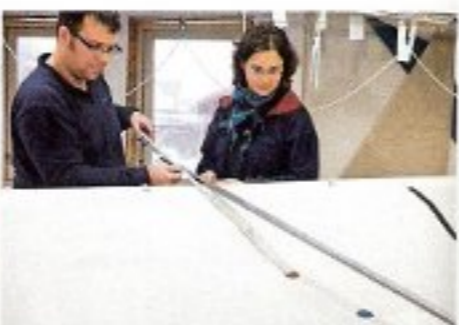
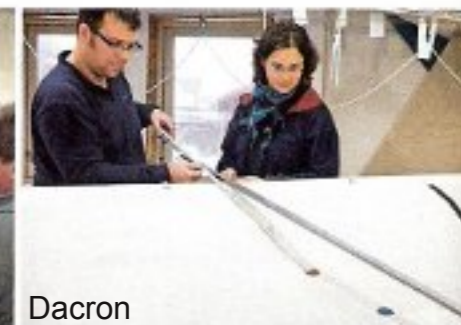
Nach vorn verschoben: Der rote Punkt zeigt die größte Tiefe nach dem Prozess

40 Prozent weniger Profiltiefe ließen sich messen – ein Ergebnis, das über jeden Zweifel erhaben ist. Zudem ist die maximale Tiefe um bis zu 25 Zentimeter in Richtung des Vorfieks gewandert.

above all doubts. On top the profile moved 25 cm towards the luff.

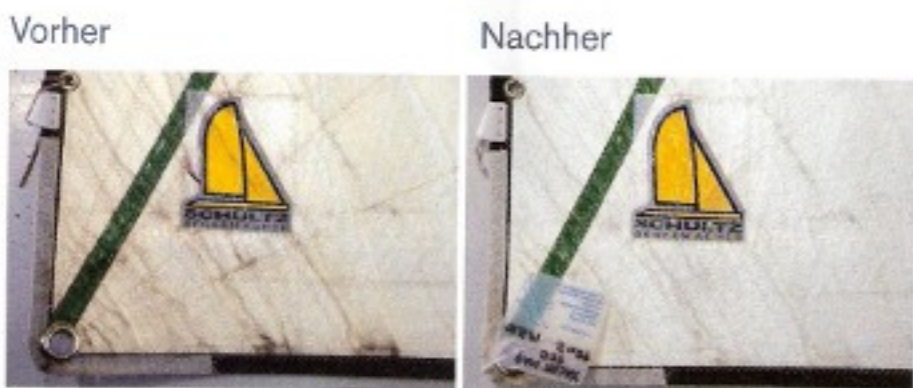
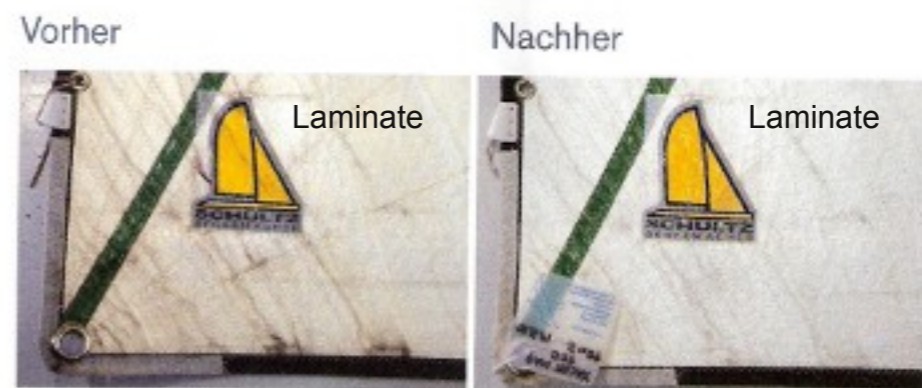
Vorher Das weiter außen aufgerollte Schothorn der Genua zeigte sich stark verschmutzt
Nachher Erfolgreiche Reinigung. Die Flecken sind fast vollständig verschwunden

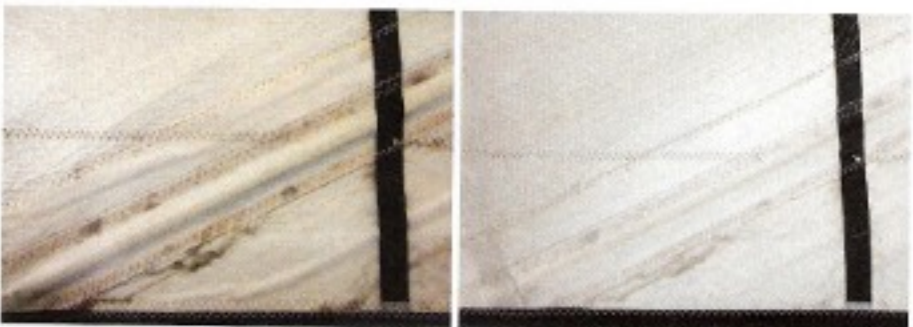
An der Lattentasche gelangten Nässe und Dreck unter die äußere Schutzlage
 Diese tiefer liegenden Flecken konnten nicht beseitigt werden

Differently the laminate sail. It is overall much cleaner than before and feels like new, but some of the stains, that have gone into deeper layers of the laminate, are still visible. Concerning the profile nothing has happened,

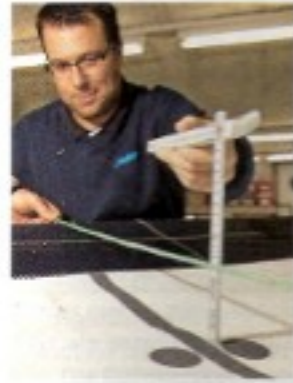
So haben wir getestet

Es galt zum einen, das Resultat der Reinigung zu beurteilen. Dazu haben wir verschmutzte Stellen der Segel vor und nach dem Prozess dokumentiert. Durch Bezugspunkte wie Segelzeichen oder Schothorn wird die Position von Flecken nachvollziehbar. Dass Segel gereinigt werden können, stand jedoch nicht so sehr in Frage wie die Aussage,

dass sich das Profil der Tücher positiv verändert. Dazu musste also der Zustand vor und nach der Regenerierung dokumentiert werden. Um eine identische, reproduzierbare Aufspannung der Tücher zu erreichen, wurden die Positionen der Segelrücken im Raum und somit Fall- und Schotspannung definiert. Hierzu wurde der Abstand der Befestigungspunkte an der Wand zu Schothorn, Hals und Kopf und deren Höhe über dem Boden gemessen. Dann wurde eine Sehne von Vor- zu Achterliek gespannt und die größte Profiltiefe ermittelt. Die Position wurde mit einem Kleberpunkt markiert, um Veränderungen sichtbar zu machen.

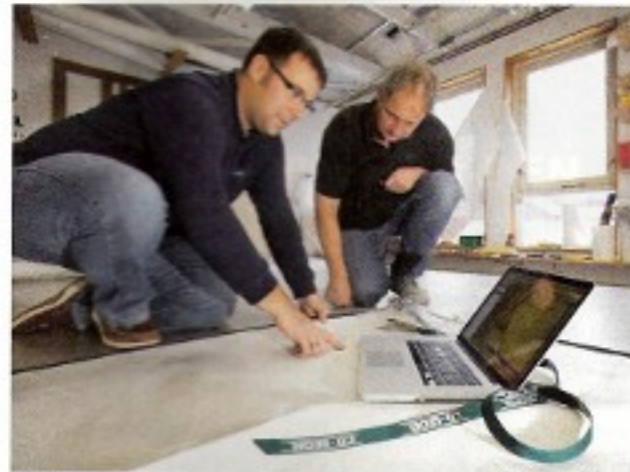
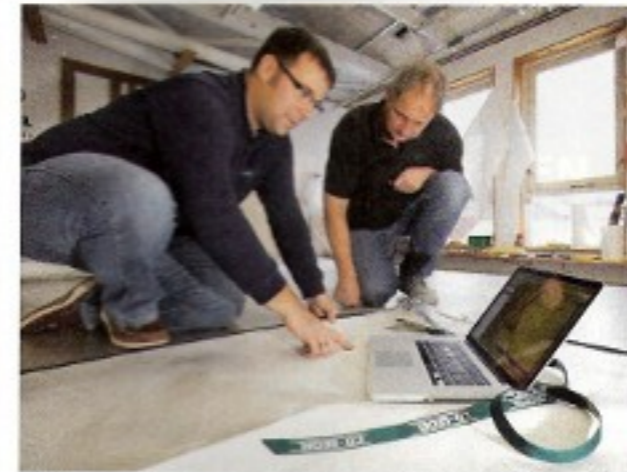
Suchaufgabe: Die zuvor dokumentierten Stellen mit Verunreinigungen galt es nachher wiederzufinden

This is how we tested
There was to judge the result of cleaning on the one side. For this we documented polluted areas before and after the treatment. Through benchmarks like sail logos or the clew, the position of stains can be reproduced. That sails can get cleaner, was not as much in question as that a sail can change its shape positively. Therefore the condition before and after the Regeneration had to be documented.

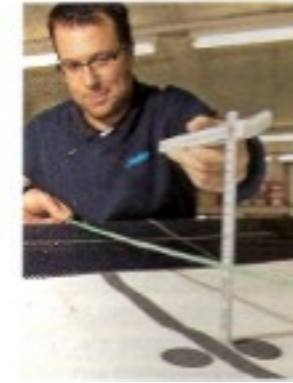
So haben wir getestet

To produce an identical hang up of the sails, the position of the corners in a room, and thereby the tensions of halyard and sheet where defined. For this, the distance from the attachment points on the wall to the clew, Hals and head as their height above the ground were measured. Then we measured on an axis from from luff to leach, the deepest profile depth. It's position we marked with an onglewed point, to visualize the changings.
