Aus alt mach neu?

Im PALSTEK 1/10 hatten wir ein neuartiges Reinigungs- und Regenerierungsverfahren für Dacron-Segel vorgestellt, das für großes Aufsehen sorgte. Es soll Segel aus gewebten Tuchen nicht nur wieder makellos sauber machen, sondern zugleich die Profilierung regenerieren. Jan Kuffel hat einen Satz Testsegel über eine komplette Saison begleitet und zieht Bilanz.

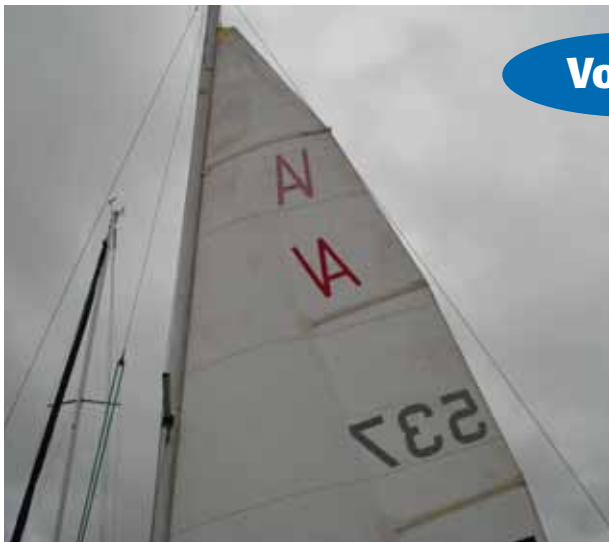
Vorher

Die Zeit hat an diesem Varianta-Großsegel deutliche Spuren in Gestalt von Stockflecken, einem ausgeleierte Achterliek und einem ausgereckten Profil hinterlassen.

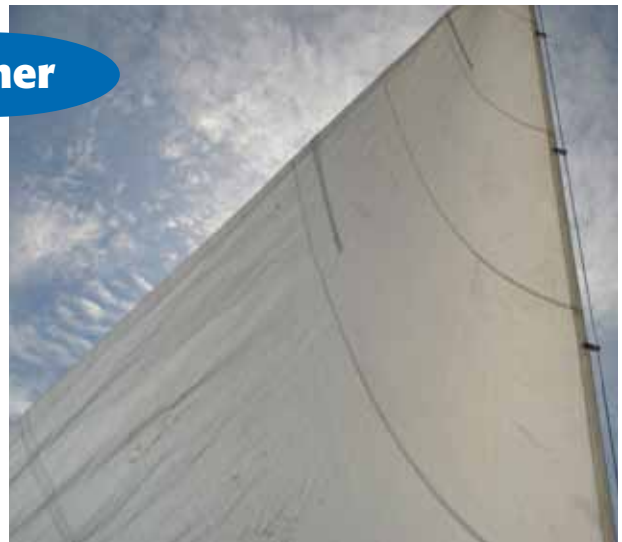
Die Fock wies einen unschönen Knick im Profil entlang der Kurzlatten auf. Das Achterliek war ebenfalls ausgeleierte – das Tuch butterweich sowie mit Rostflecken gesprenkelt.

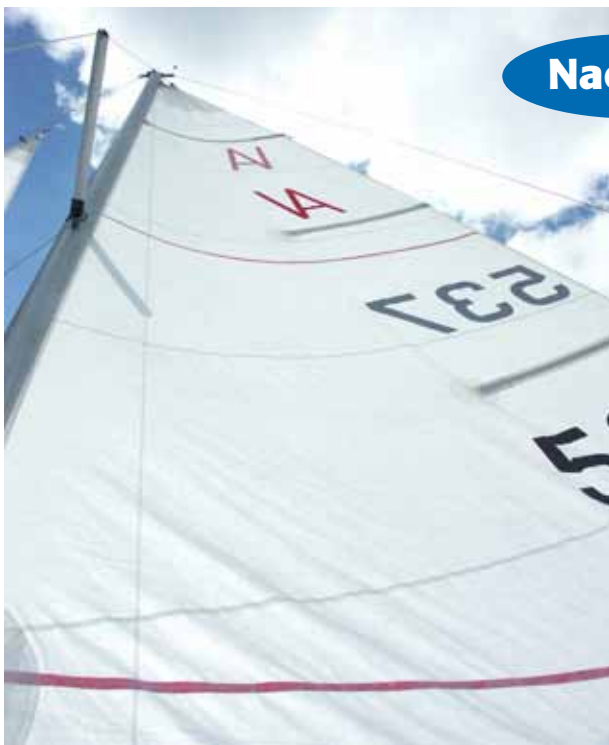
Nachher

Der Stand des Großsegels liefert keinen Anlass zur Kritik – das Profil ist insgesamt deutlich flacher geworden und lässt sich über die Fall- und Unterliekspannung gut einstellen.

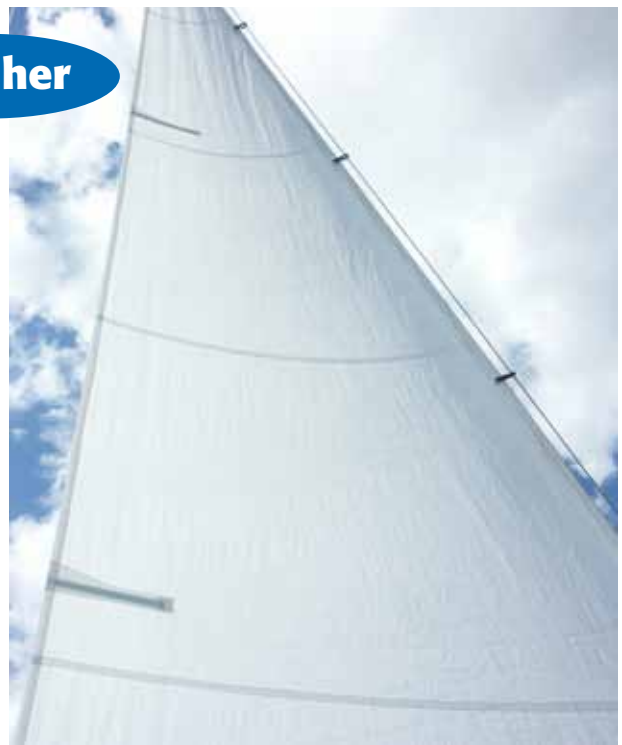
War das Achterliek der Fock zuvor nur mit einer stark gespannten Liekleine zu bändigen, steht es nun wieder ruhig. Auch die Diagonalfalten im Segel sind verschwunden.

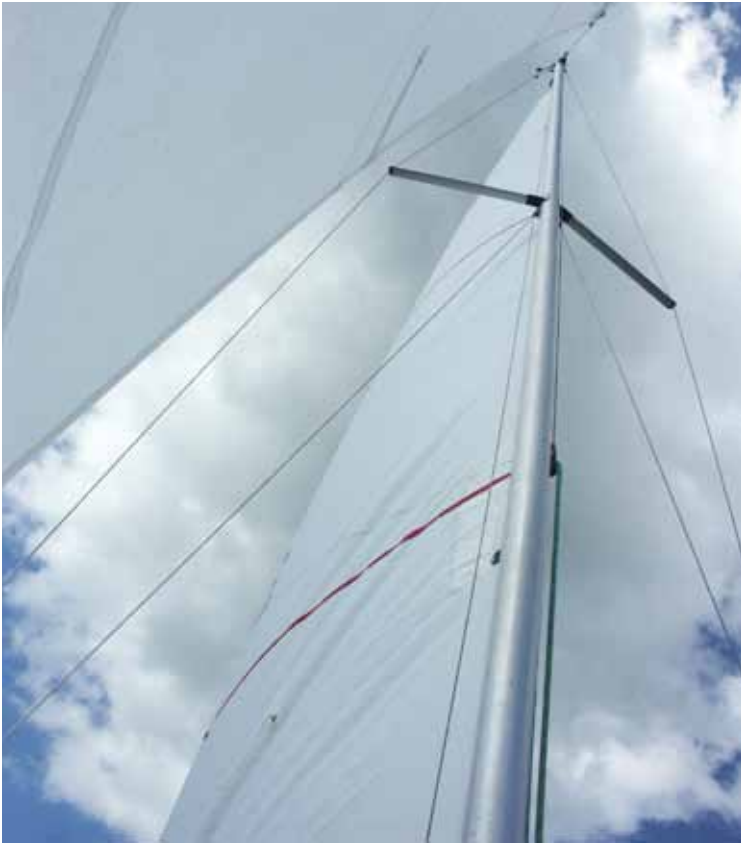
Die Profile gestalten sich deutlich flacher und harmonischer als vor der Behandlung – sowohl die Fock als auch das Großsegel lassen sich besser trimmen und behalten auch bei mehr Wind ihr Profil.

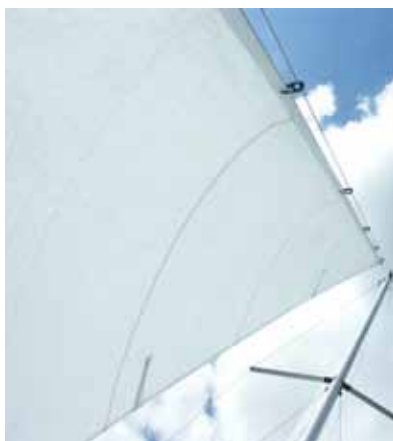
Die größte Profiltiefe liegt wieder deutlich vor der Mitte; das Achterliek läuft gerade und ohne Knick aus.
